Comune di Monte di Procida
Città Metropolitana di Napoli

ORD.N.33

ORDINANZA DI DEMOLIZIONE OPERE EDILI ABUSIVE E RIPRISTINO STATO DEI LUOGHI

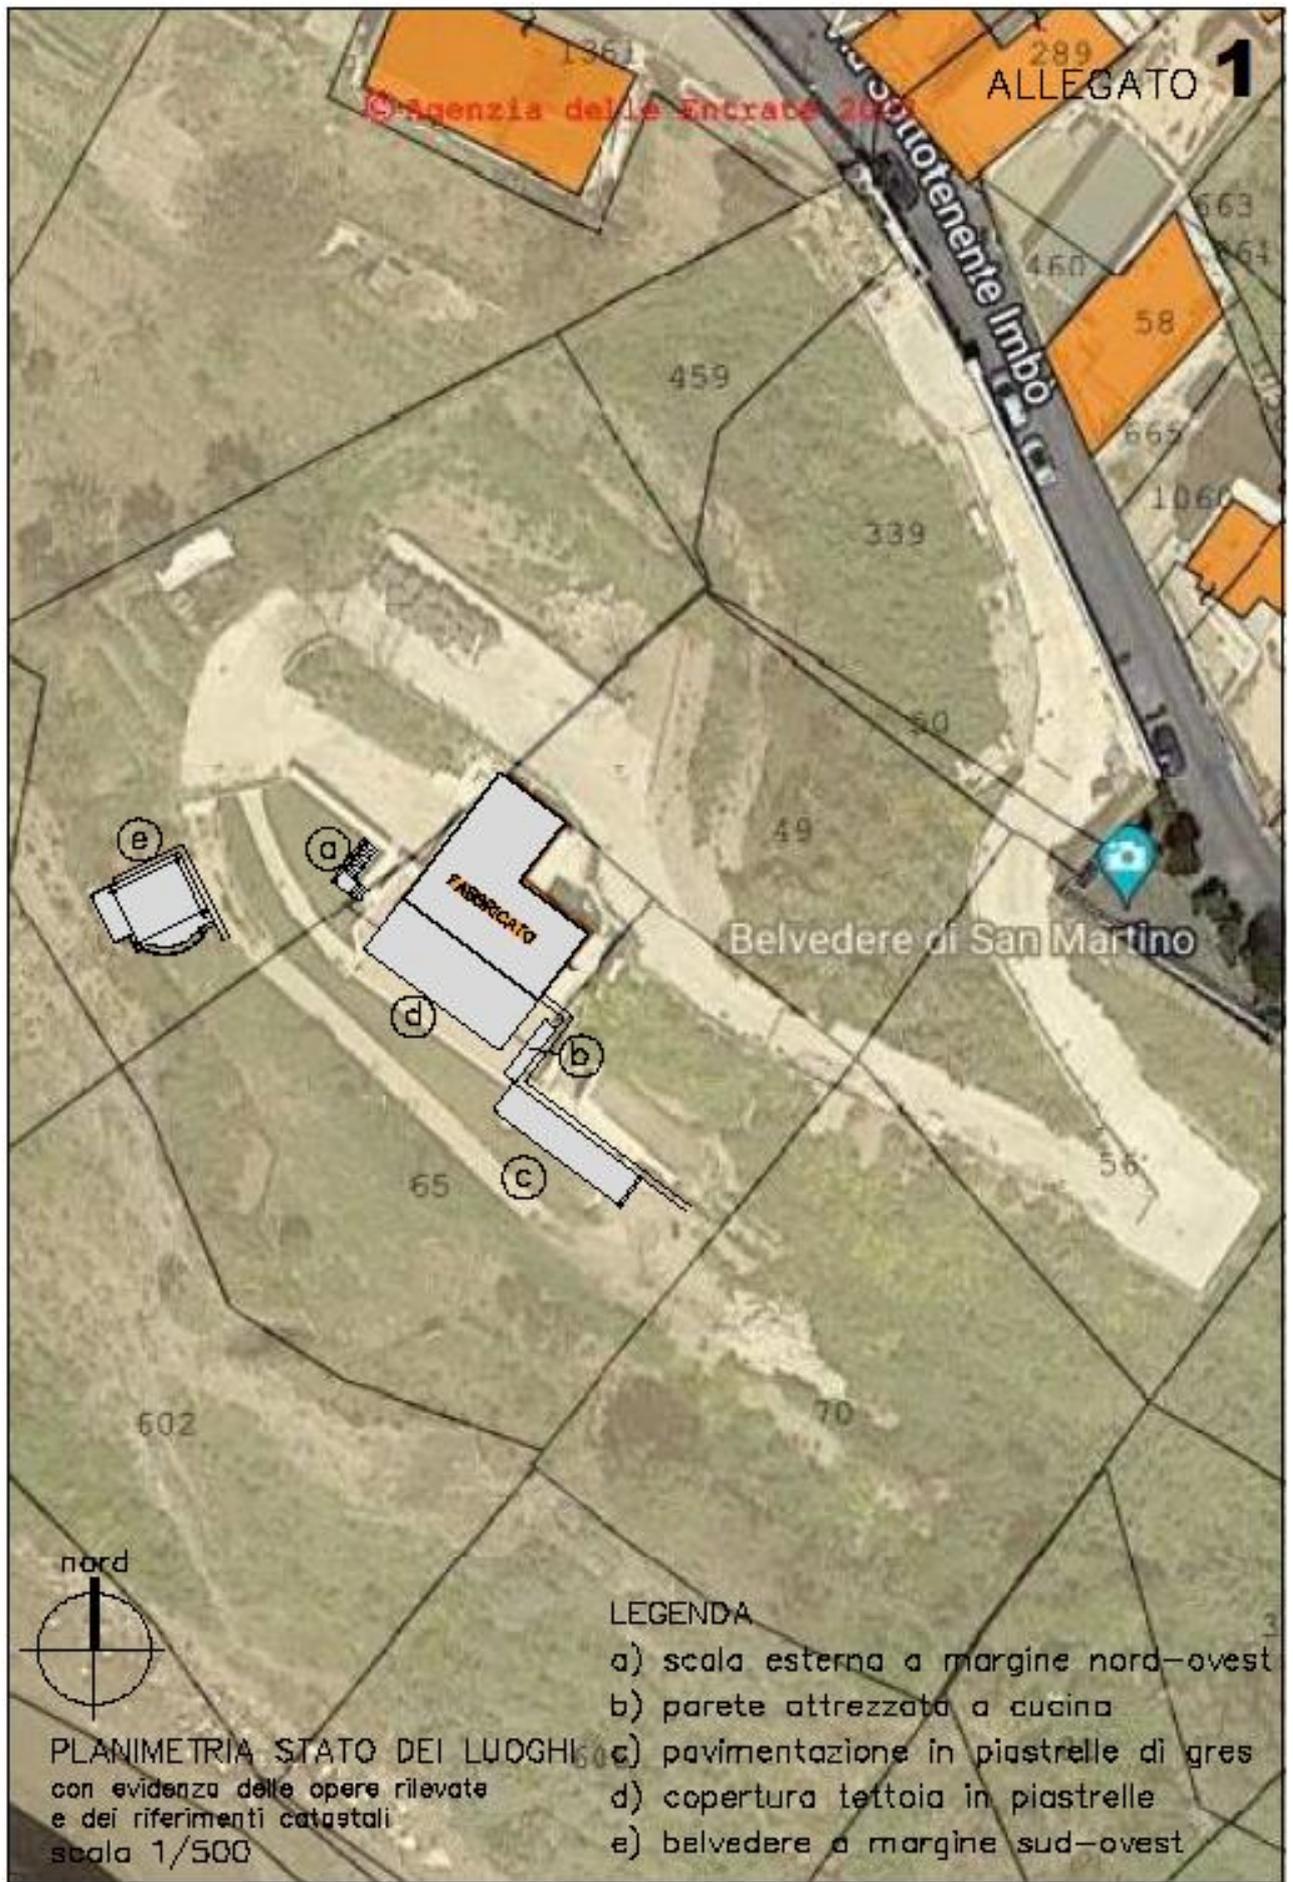
ALLEGATO **1**

- a) scala esterna a margine nord-ovest, ricadente su area identificata in catasto al foglio 7 p.lla 458.
Trattasi di scala in muratura di collegamento tra il cortile sul fronte sud del fabbricato ed il cortile sovrastante sul fronte ovest per un dislivello di circa m.2,00, articolata secondo uno schema planimetrico a "L" per una larghezza di m.1,00 ed un totale di n.14 alzate, finita con lastre in marmo e munita di parapetto in muratura su un solo lato con semplice corrimano in profilo scatolare di ferro sul lato opposto.
Le osservazioni del Direttore dei Lavori pervenute con pec del 28/03/2023 riportano al riguardo:
"All'uopo si chiarisce che, il muretto/parapetto della scaletta, la copertura in marmo dei gradini e sottogradini, sono opere sono ognuna per la propria consistenza ascrivibili ad "edilizia libera " di cui al D.P.R. 06/06/ 2001 N° 380 e s.m.i. Titolo II, Capo I Art. 6 – Edilizia libera ed al vigente GLOSSARIO DI EDILIZIA LIBERA, per cui sono eseguiti senza titolo abilitativo o comunicazione e, in combinato disposto con D.P.R. 13/02/2017 n. 31 Allegato A".

- b) parete attrezzata a cucina in aderenza al muro di contenimento a margine sud-est, ricadente su area identificata in catasto al foglio 7 p.lle 601 e 65.
Trattasi di manufatto in muratura addossato al muro di contenimento, costituito da spallette in mattoni alle estremità e soletta di copertura, al cui interno sono alloggiati lavello e piano di cottura, con serranda

avvolgibile in pvc sul lato aperto, per le seguenti dimensioni: lunghezza m.4,86, profondità m.0,90 ed altezza all'intradosso m.2,26.

- c) pavimentazione in piastrelle di gres a margine sud-est in prosecuzione di quella antistante il fronte sud del fabbricato, ricadente su area identificata in catasto al foglio 7 p.lla 65.

La pavimentazione si sviluppa per la lunghezza di m.11,10 e larghezza m.2,50 in continuità con quella già realizzata in assenza di titolo e regolarizzata con procedimento di accertamento della compatibilità paesaggistica (rif. nota prot. n.6466 del 02/05/2018), delimitata a margine nord-est da muro di contenimento e a margine sud-est da muretto basso.

- d) copertura della tettoia antistante il fronte sud del fabbricato con massetto in cls e pavimentazione in piastrelle in luogo della copertura prevista in vetro, ricadente su area identificata in catasto al foglio 7 p.lle 601 e 65.

Tale opera rappresenta la finitura all'estradosso della tettoia in aderenza al fronte sud del fabbricato di lunghezza m.11,90 e larghezza m.4,50.

e) realizzazione di un belvedere a margine sud-ovest sulla copertura di un corpo preesistente, ricadente su area identificata in catasto al foglio 7 p.lla 458.

Sulla copertura della preesistenza, di sagoma irregolare per la superficie di circa mq.36,00, è stata realizzata una pavimentazione in piastrelle, una ringhiera sul margine sud-ovest che affaccia sul costone, una seduta in muratura curvilinea al margine sud, un pergolato parzialmente rifinito costituito da n.4 montanti in profilo metallico tubolare ϕ 16 cm. ed altezza m.2,40 collegati in sommità con n.2 traversi in legno e filo di ferro,

PLANIMETRIA STATO DEI LUOGHI
con evidenza delle opere rilevate
e dei riferimenti catastali
scala 1/500

- la scala esterna di cui al capo a),
- la parete attrezzata a cucina di cui al capo b),
- la pavimentazione in piastrelle di gres a margine sud-est di cui al capo c),
- la copertura della tettoia antistante il fronte sud del fabbricato di cui al capo d), restituendo la superficie in vetro di cui al progetto approvato,
- il pergolato parzialmente rifinito costituito da n.4 montanti in profilo metallico tubolare ϕ 16 cm. ed altezza m.2,40 collegati in sommità con n.2 traversi in legno e filo di ferro, che figura tra gli altri elementi costitutivi del belvedere di cui al capo e) per i quali non può escludersi a priori la remota presenza, restituendo in ogni caso un'area adeguatamente interdetta (con idonea recinzione) alla praticabilità del suddetto belvedere fino al superamento del pregiudizio alla privata incolumità secondo il citato P.S.A.I.
