Rapporto di Prova Ricerca amianto su campioni massivi

Campione prelevato presso: "Area Parco Torrefumo" – Monte di Procida
In data: 16/09/2019
A cura di Dr.ssa Aurora Brancia
Per conto di Comune di Monte di Procida
Denominazione campione: P6
Identificativo campione: N. reg. 19/091
Descrizione campione : collo, confezionato in occasione della attività di messa in sicurezza del 12 giugno 2019, in materiale plastico (polietilene ca. mm.2) con sigillatura mediante nastro adesivo recante la simbologia "amianto"

CARATTERIZZAZIONE DI BASE DEL RIFIUTO
RIF. D.M. 27/9/2010, ART. 2 E ALL.1

CERTIFICATO n. **19/091**

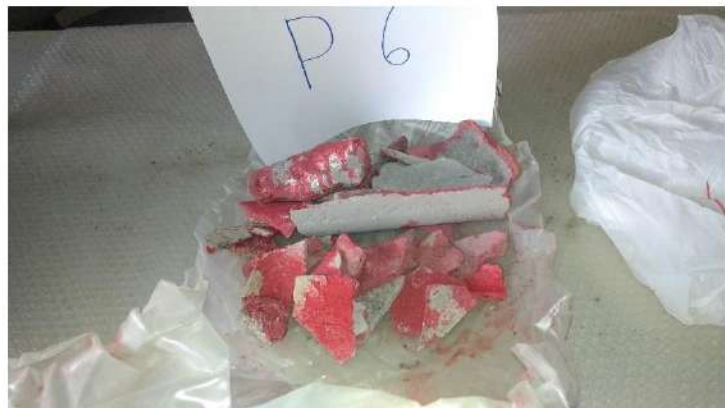
Contenuto:

Frammenti calcarei di condotte e tegoloni, trattati con prodotto presumibilmente incapsulante di colore rosso.

Tutti i frammenti hanno presentato all'indagine analitica condotta con tecnica MOCF + HDLD presenza di materiali asbestosici, in quantità variabile e qualitativamente diversi, con reperto sia di anfiboli (crocidolite) che di serpentino (crisotilo)

Il rifiuto solido analizzato, per i parametri presi in considerazione, data l'origine, viene classificato "**PERICOLOSO**" ai sensi del Regolamento CE n. 1357/2014.
Il rifiuto di cui in descrizione, anche in considerazione dell'esiguità in peso/volume, può essere avviato a "*deposito preliminare prima di una delle operazioni di cui ai punti da D1 a D14*", restando quindi a cura del gestore di tale impianto la successiva eliminazione dal circuito mediante inertizzazione ai sensi del D.Lgs. 248/04, ovvero in discarica per rifiuti non pericolosi in cella dedicata ai sensi del medesimo decreto, appositamente autorizzata come da D.Lgs. 152/06 e D.M. 27 settembre 2010
