Rapporto di Prova Ricerca amianto su campioni massivi

Campione prelevato presso: "Area Parco Torrefumo" – Monte di Procida
In data: 16/09/2019
A cura di Dr.ssa Aurora Brancia
Per conto di Comune di Monte di Procida
Denominazione campione: P10
Identificativo campione: N. reg. 19/093
Descrizione campione : collo, confezionato in occasione della attività di messa in sicurezza del 12 giugno 2019, in materiale plastico (polietilene ca. mm.2) con sigillatura mediante nastro adesivo recante la simbologia "amianto"

CARATTERIZZAZIONE DI BASE DEL RIFIUTO
RIF. D.M. 27/9/2010, ART. 2 E ALL.1

CERTIFICATO n. **19/093**

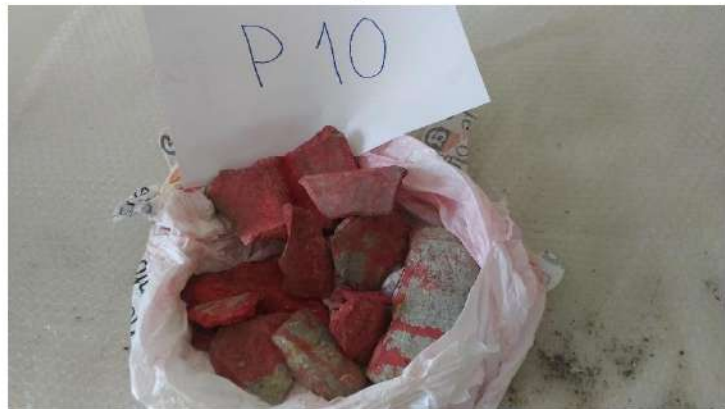
Contenuto:

Frammenti calcarei di condotte e tegoloni, trattati con prodotto presumibilmente incapsulante di colore rosso.

Tutti i frammenti hanno presentato all'indagine analitica condotta con tecnica MOCF + HDLD presenza di materiali asbestosici, in quantità variabile e qualitativamente diversi, con reperto sia di anfiboli (crocidolite) che di serpentino (crisotilo)

Il rifiuto solido analizzato, per i parametri presi in considerazione, data l'origine, viene classificato "**PERICOLOSO**" ai sensi del Regolamento CE n. 1357/2014.
Il rifiuto di cui in descrizione, anche in considerazione dell'esiguità in peso/volume, può essere avviato a "deposito preliminare prima di una delle operazioni di cui ai punti da D1 a D14", restando quindi a cura del gestore di tale impianto la successiva eliminazione dal circuito mediante inertizzazione ai sensi del D.Lgs. 248/04, ovvero in discarica per rifiuti non pericolosi in cella dedicata ai sensi del medesimo decreto, appositamente autorizzata come da D.Lgs. 152/06 e D.M. 27 settembre 2010
