Rapporto di Prova Ricerca amianto su campioni massivi

Campione prelevato presso: “Area Parco Torrefumo” – Monte di Procida
In data: 16/09/2019
A cura di Dr.ssa Aurora Brancia
Per conto di Comune di Monte di Procida
Denominazione campione: P13
Identificativo campione: N. reg. 19/094
Descrizione campione : collo, confezionato in occasione della attività di messa in sicurezza del 12 giugno 2019, in materiale plastico (polietilene ca. mm.2) con sigillatura mediante nastro adesivo recante la simbologia “amianto”

CARATTERIZZAZIONE DI BASE DEL RIFIUTO
RIF. D.M. 27/9/2010, ART. 2 E ALL.1

CERTIFICATO n. **19/094**

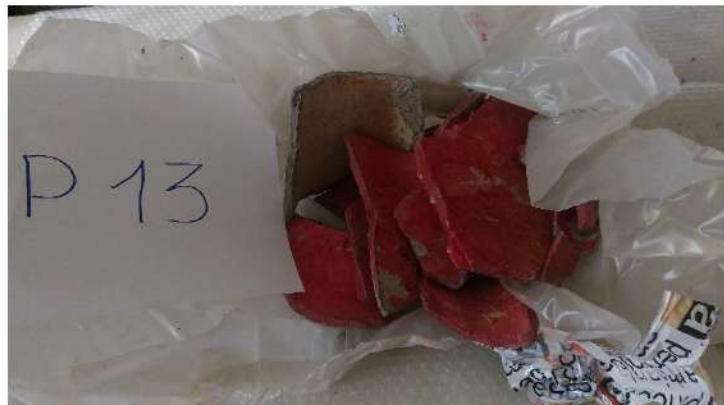
Contenuto:

Frammenti calcarei di condotte e tegoloni, trattati con prodotto presumibilmente incapsulante di colore rosso.

Tutti i frammenti hanno presentato all'indagine analitica condotta con tecnica MOCF + HDLD presenza di materiali asbestosici, in quantità variabile e qualitativamente diversi, con reperto sia di anfiboli (crocidolite) che di serpentino (crisotilo)

Codesto Comune committente, informato per le vie brevi di tali esiti, ha inteso qualificare detti materiali come “rifiuto”, sia pure prodotto da attività occasionale quale la messa in sicurezza richiamata, del quale nella pagina a seguire è redatto rapporto di caratterizzazione così come previsto dal vigente D.M. 27 settembre 2010, art. 2 c.3 e Allegato1 punto 2.

Il rifiuto solido analizzato, per i parametri presi in considerazione, data l'origine, viene classificato "**PERICOLOSO**" ai sensi del Regolamento CE n. 1357/2014.
Il rifiuto di cui in descrizione, anche in considerazione dell'esiguità in peso/volume, può essere avviato a "*deposito preliminare prima di una delle operazioni di cui ai punti da D1 a D14*", restando quindi a cura del gestore di tale impianto la successiva eliminazione dal circuito mediante inertizzazione ai sensi del D.Lgs. 248/04, ovvero in discarica per rifiuti non pericolosi in cella dedicata ai sensi del medesimo decreto, appositamente autorizzata come da D.Lgs. 152/06 e D.M. 27 settembre 2010
