Rapporto di Prova Ricerca amianto su campioni massivi

Campione prelevato presso: "Area Parco Torrefumo" – Monte di Procida
In data: 16/09/2019
A cura di Dr.ssa Aurora Brancia
Per conto di Comune di Monte di Procida
Denominazione campione: P19
Identificativo campione: N. reg. 19/095
Descrizione campione : collo, confezionato in occasione della attività di messa in sicurezza del 12 giugno 2019, in materiale plastico (polietilene ca. mm.2) con sigillatura mediante nastro adesivo recante la simbologia "amianto"

CARATTERIZZAZIONE DI BASE DEL RIFIUTO
RIF. D.M. 27/9/2010, ART. 2 E ALL.1

CERTIFICATO n. **19/095**

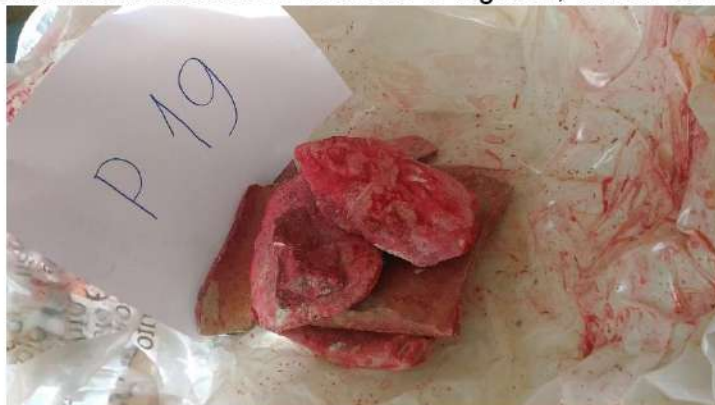
Contenuto: Frammenti calcarei di condotte e tegoloni, trattati con

prodotto presumibilmente incapsulante di colore rosso.

Tutti i frammenti hanno presentato all'indagine analitica condotta con tecnica MOCF + HDLD presenza di materiali asbestosici, in quantità variabile e qualitativamente diversi, con reperto sia di anfiboli (crocidolite) che di serpentino (crisotilo)

Il rifiuto solido analizzato, per i parametri presi in considerazione, data l'origine, viene classificato "**PERICOLOSO**" ai sensi del Regolamento CE n. 1357/2014.
Il rifiuto di cui in descrizione, anche in considerazione dell'esiguità in peso/volume, può essere avviato a "*deposito preliminare prima di una delle operazioni di cui ai punti da D1 a D14*", restando quindi a cura del gestore di tale impianto la successiva eliminazione dal circuito mediante inertizzazione ai sensi del D.Lgs. 248/04, ovvero in discarica per rifiuti non pericolosi in cella dedicata ai sensi del medesimo decreto, appositamente autorizzata come da D.Lgs. 152/06 e D.M. 27 settembre 2010
