Rapporto di Prova Ricerca amianto su campioni massivi

Campione prelevato presso: "Area Parco Torrefumo" – Monte di Procida
In data: 24/09/2019
Per conto di: Comune di Monte di Procida
Denominazione campione: P32
Identificativo campione: N. reg. 19/103
Descrizione campione : collo, confezionato in occasione della attività di messa in sicurezza del 12 giugno 2019, in materiale plastico (polietilene ca. mm.2) con sigillatura mediante nastro adesivo recante la simbologia "amianto"

CARATTERIZZAZIONE DI BASE DEL RIFIUTO
RIF. D.M. 27/9/2010, ART. 2 E ALL.1

CERTIFICATO n. **19/103**

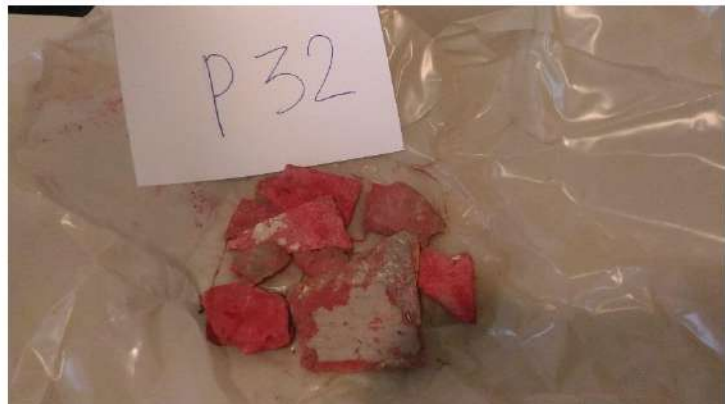
Contenuto:

Frammenti calcarei di condotte e tegoloni, trattati con prodotto presumibilmente incapsulante di colore rosso.

Tutti i frammenti hanno presentato all'indagine analitica condotta con tecnica MOCF + HDLD presenza di materiali asbestosici, in quantità variabile e qualitativamente diversi, con reperto sia di anfiboli (crocidolite) che di serpentino (crisotilo)
