Rapporto di Prova Ricerca amianto su campioni massivi

Campione prelevato presso: "Area Parco Torrefumo" – Monte di Procida
In data: 16/09/2019
A cura di Dr.ssa Aurora Brancia
Per conto di Comune di Monte di Procida
Denominazione campione: P47
Identificativo campione: N. reg. 19/098
Descrizione campione : collo, confezionato in occasione della attività di messa in sicurezza del 12 giugno 2019, in materiale plastico (polietilene ca. mm.2) con sigillatura mediante nastro adesivo recante la simbologia "amianto"

CARATTERIZZAZIONE DI BASE DEL RIFIUTO
RIF. D.M. 27/9/2010, ART. 2 E ALL.1

CERTIFICATO n. **19/098**

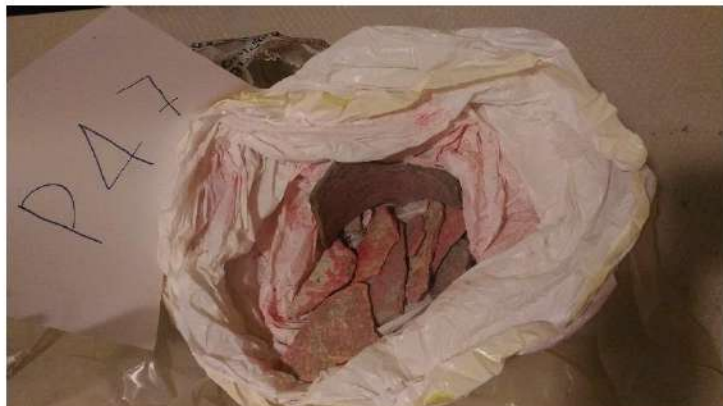
Contenuto:

Frammenti calcarei di condotte e tegoloni, trattati con prodotto presumibilmente incapsulante di colore rosso.

Tutti i frammenti hanno presentato all'indagine analitica condotta con tecnica MOCF + HDLD presenza di materiali asbestosici, in quantità variabile e qualitativamente diversi, con reperto sia di anfiboli (crocidolite) che di serpentino (crisotilo)
