Rapporto di Prova Ricerca amianto su campioni massivi

Campione prelevato presso: “Area Parco Torrefumo” – Monte di Procida
In data: 24/09/2019
Per conto di Comune di Monte di Procida
Denominazione campione: P1
Identificativo campione: N. reg. 19/102
Descrizione campione : collo, confezionato in occasione della attività di messa in sicurezza del 12 giugno 2019, in materiale plastico (polietilene ca. mm.2) con sigillatura mediante nastro adesivo recante la simbologia “amianto”

CARATTERIZZAZIONE DI BASE DEL RIFIUTO
RIF. D.M. 27/9/2010, ART. 2 E ALL.1

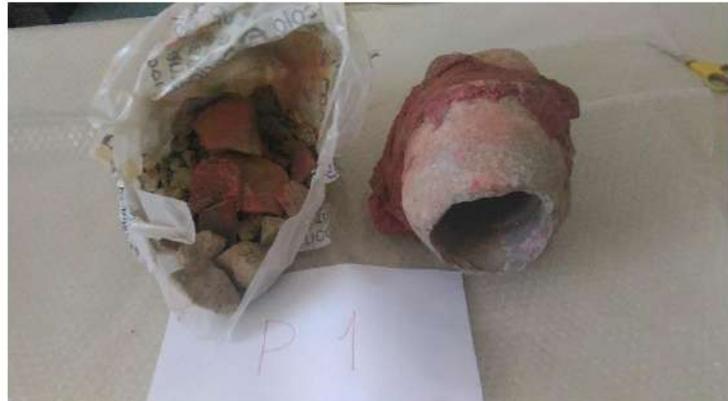
Contenuto:

Frammenti calcarei di condotte e tegoloni, trattati con prodotto presumibilmente incapsulante di colore rosso ed altri litoidi naturali (frammenti tufacei).

I soli frammenti calcarei non tufacei hanno presentato all'indagine analitica condotta con tecnica MOCF + HDLD presenza di materiali asbestosici, in quantità variabile e qualitativamente diversi, con reperto sia di anfiboli (crocidolite) che di serpentino (crisotilo)

Peso lordo : Kg 5,9 circa (di cui ca. 0,5 di materiale tufaceo naturale)
